# うちなあ～<sup>①</sup>におけるアルミ製ジョイントの性能

## ～塩害対策地域におけるアルミ製ジョイント有効性の提案～

## 沖縄県における塩害 その追跡調査と対策

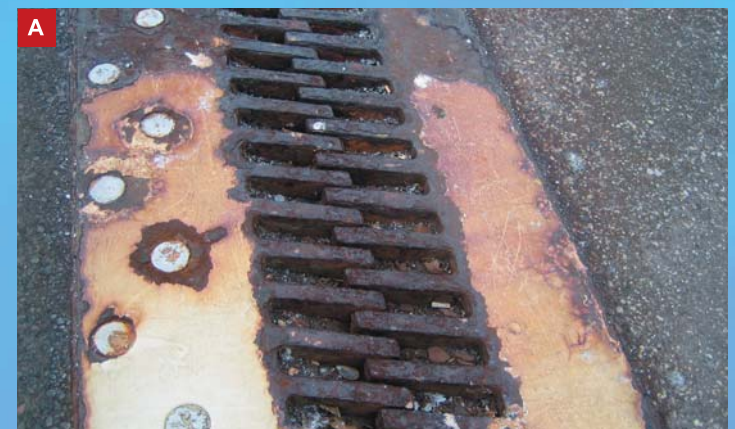
写真Aは平成20年1月時（平成9年12月開通・約10年経過）の東京湾横断道路 海ほたる ランプ部の鋼製フィンガージョイントの腐食状況で、こちらは塩害による腐食が原因と思われます。

東京湾横断道路 海ほたる ランプ部の鋼製フィンガージョイントの腐食状況

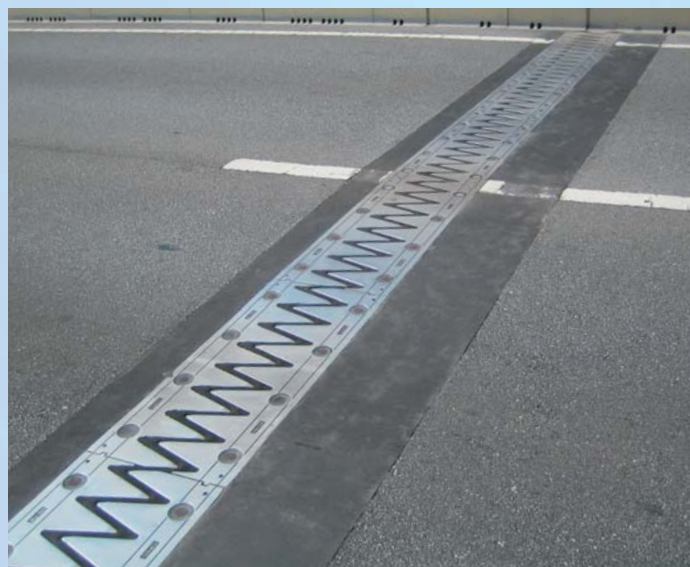
Wj-160型 (A1)

真嘉比高架橋は、那覇市内国道330号線を跨ぎ沖縄モノレール下にかかる橋梁で、平成13年5月（平成20年7月調査・約7年経過）に施工したシーベックジョイントWj-160型、沖縄県内初採用のアルミ製ジョイントです。伸縮装置の本体及び止水性能などに不具合は見られず、腐食も見られませんでした。

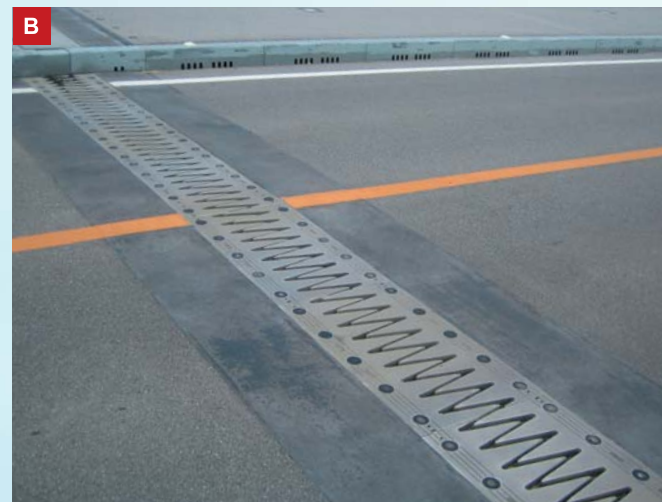
Wj-230型

古宇利大橋は、北部今帰仁村の古宇利島を結ぶ海上にかかる全長1,960mの橋梁で、平成16年10月（平成20年7月調査・約4年経過）に施工したシーベックジョイントWj-230型（写真B）、Wy-250型（写真C）です。伸縮装置の本体及び止水性能などに不具合は見られず、腐食も見られませんでした。

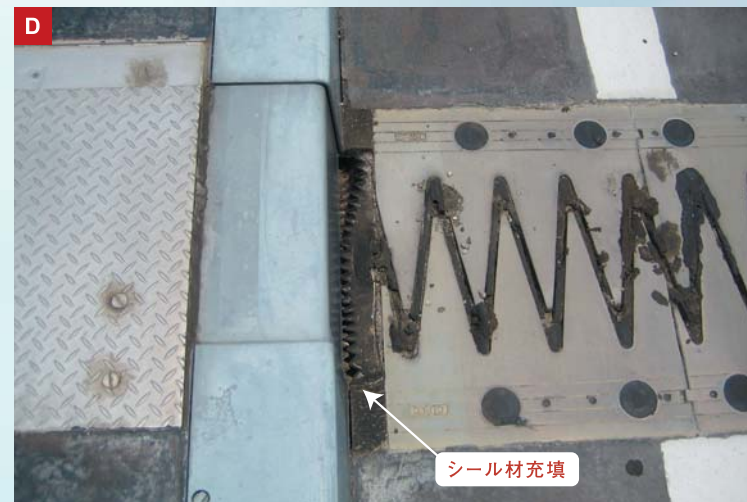
古宇利大橋の地覆部にある鋼製排水溝

古宇利大橋の地覆部には鋼製排水溝が連続的に設置されています（写真D）。鋼製排水溝の連続設置は伸縮装置部において端部立ち上がり部材（写真E）が無設置となり、シール材の劣化・剥離によって水漏れの懸念があります。よって、鋼製排水溝は伸縮装置部で断続することを推奨します。

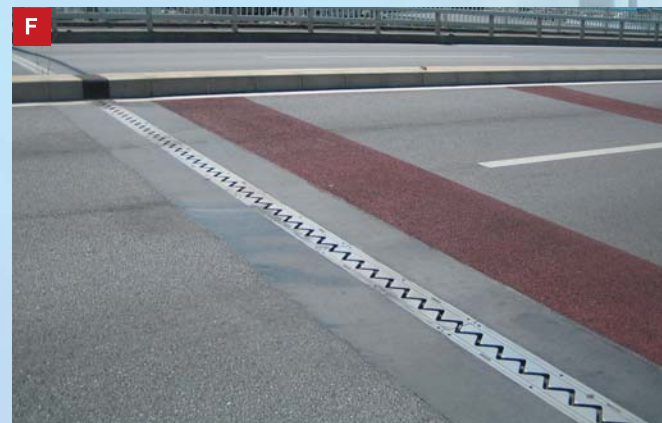
KMAジョイントKMA-80型

泊大橋は、那覇市内泊ふ頭上にかかる全長1,118mの橋梁で、平成17年7月（平成20年7月調査・約3年経過）に取替補修にて施工したKMAジョイントKMA-80型（写真F）・KMA-60型（写真G）、シーベックジョイントWR-50型（写真H）です。伸縮装置の本体及び止水性能などに不具合は見られず、腐食も見られませんでした。
