# うちなあ～<sup>①</sup>におけるアルミ製ジョイントの性能

## ～塩害対策地域におけるアルミ製ジョイント有効性の提案～

## 沖縄県における塩害 その追跡調査と対策

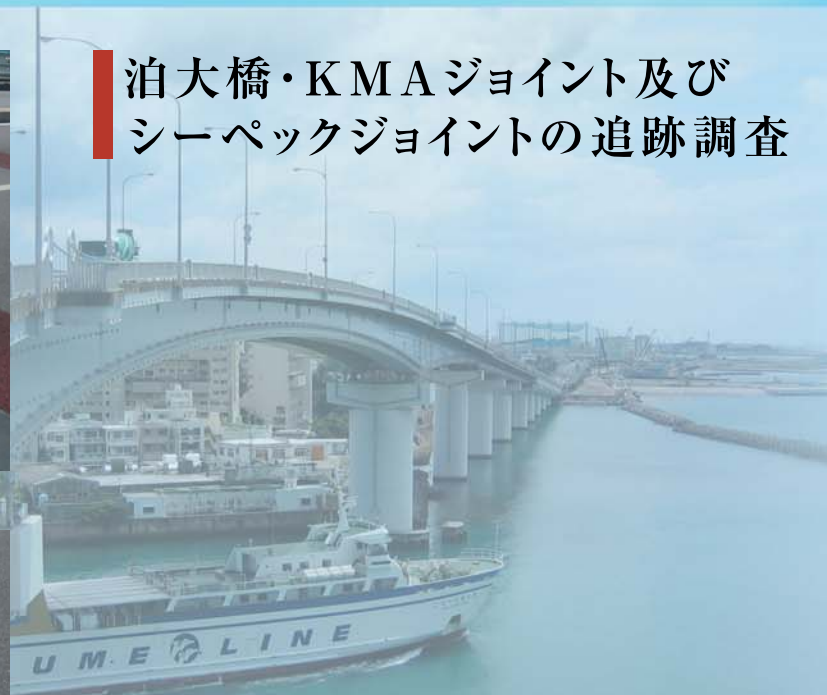
泊大橋は、那覇市内泊ふ頭上にかかる全長1,118mの橋梁で、平成17年7月（平成20年7月調査・約3年経過）に取替補修にて施工したKMAジョイントKMA-80型（写真F）・KMA-60型（写真G）、シーベックジョイントWR-50型（写真H）です。伸縮装置の本体及び止水性能などに不具合は見られず、腐食も見られませんでした。
